ECOLE POLYTECHNIQUE D'ABOMEY-CALAVI

MEMOIRE DE FIN DE FORMATION

**ETUDE DES DEGRADATIONS DES ROUTES
REVETUES : CAS DU TRONCON AKPRO-
MISSERETE - KPEDEKPO**

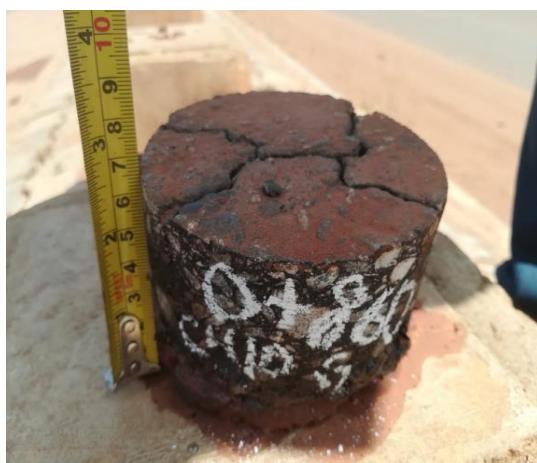
Figure 30 : Photo d'une carotte fragmentée

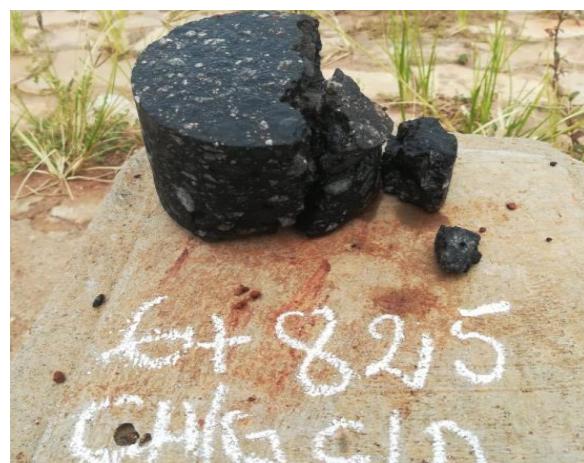
Figure 31 : Photo de carotte désagrégée

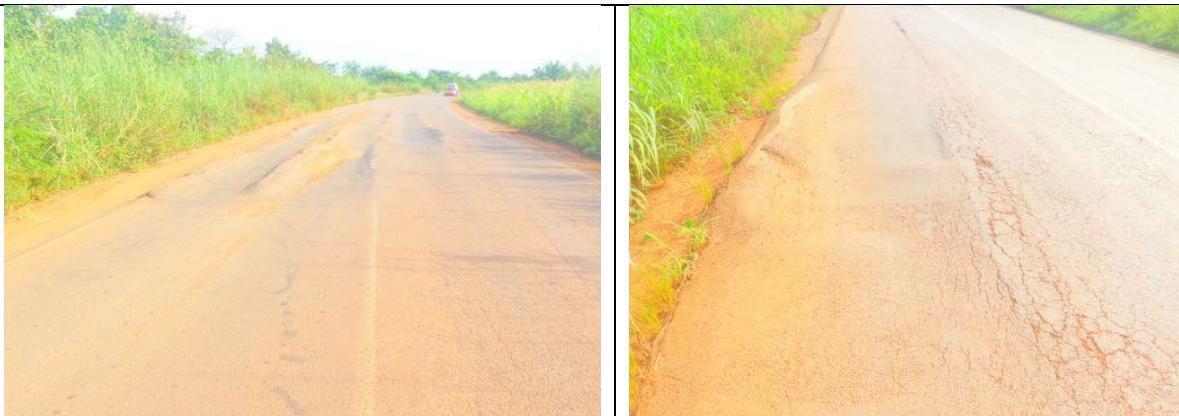
1. Observation : Photo 35 : 8cm ; 10cm

Figure 34 : Photo des bourrelets

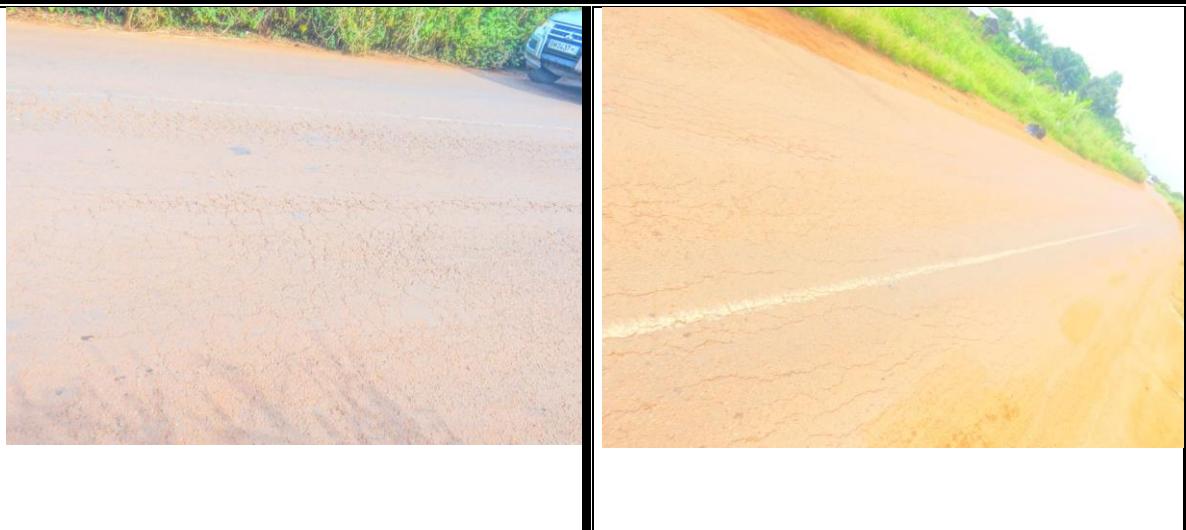
Figure 35 : Photos de l'orniérage

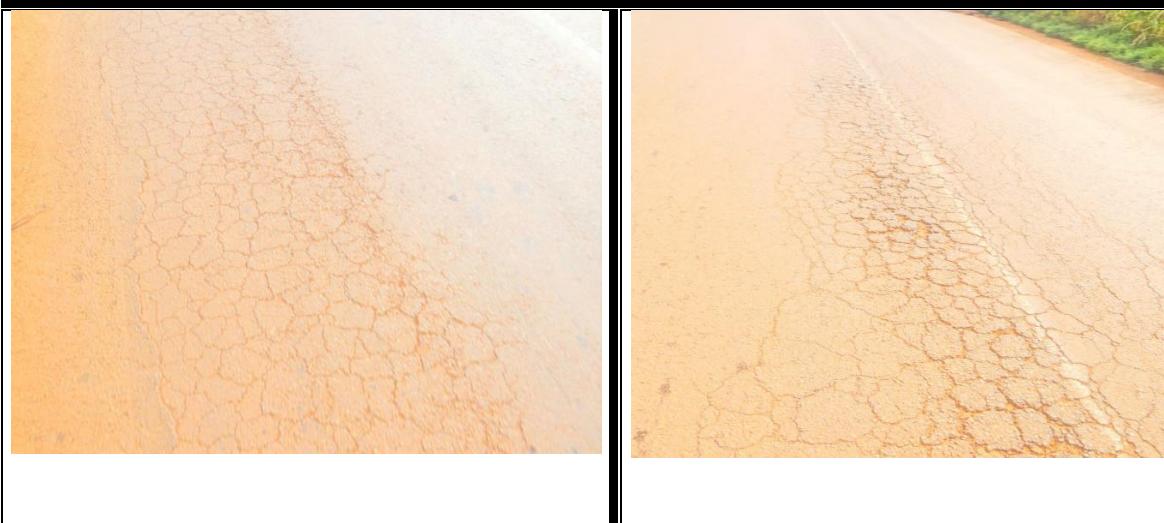
1. Observation : Photo 37 : **5cm**

Figure 36 : Photos de l'affaissement et faïençage

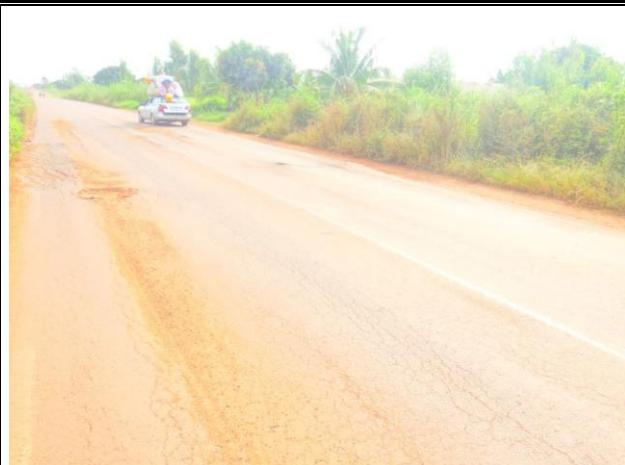
Figure 37 : Photo du réseau de fissurations longitudinales

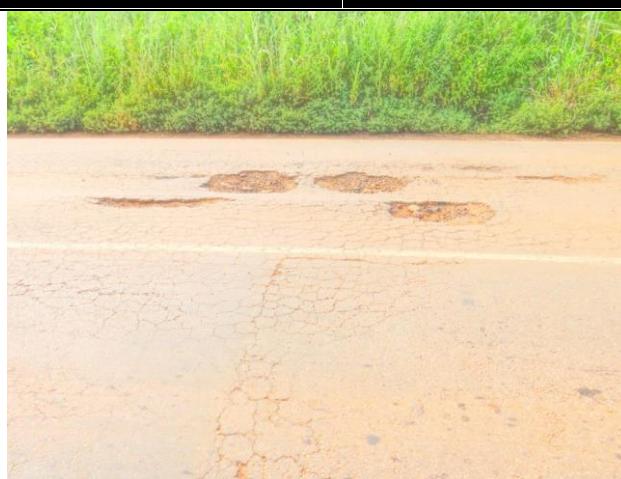
Figure 39 : Photo des fissurations transversales

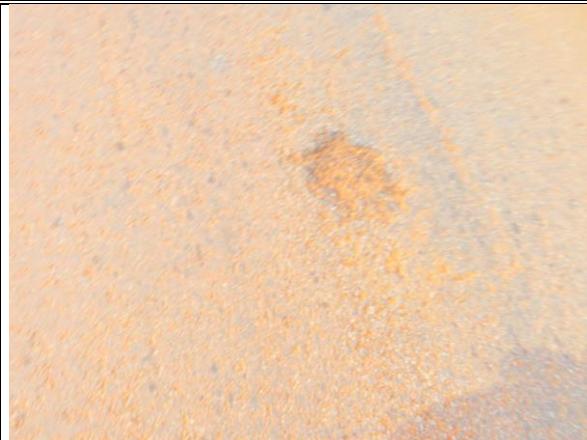
Figure 40 : Photo des arrachements

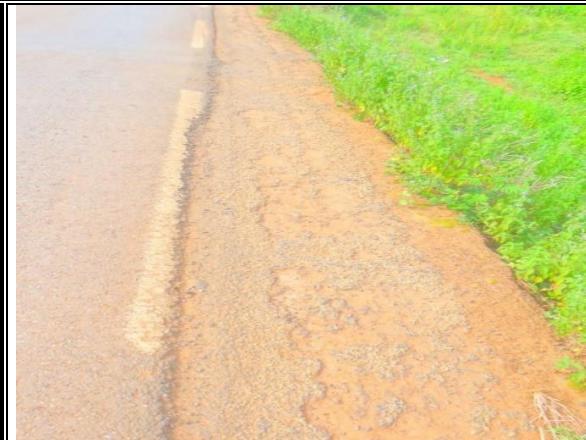
Figure 41 : Photo des arrachements

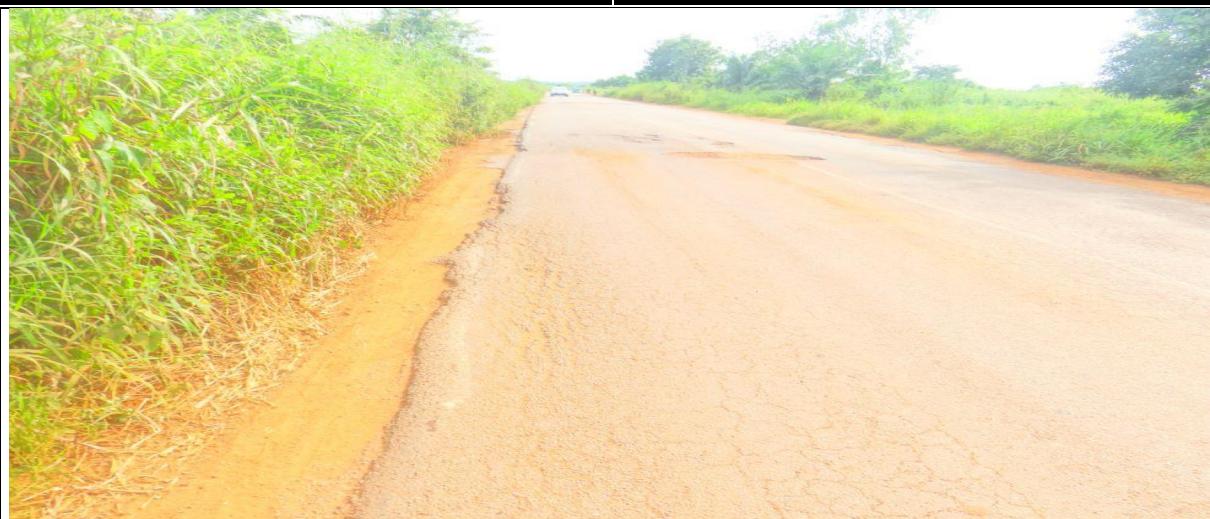
Figure 43 : Photo des arrachements

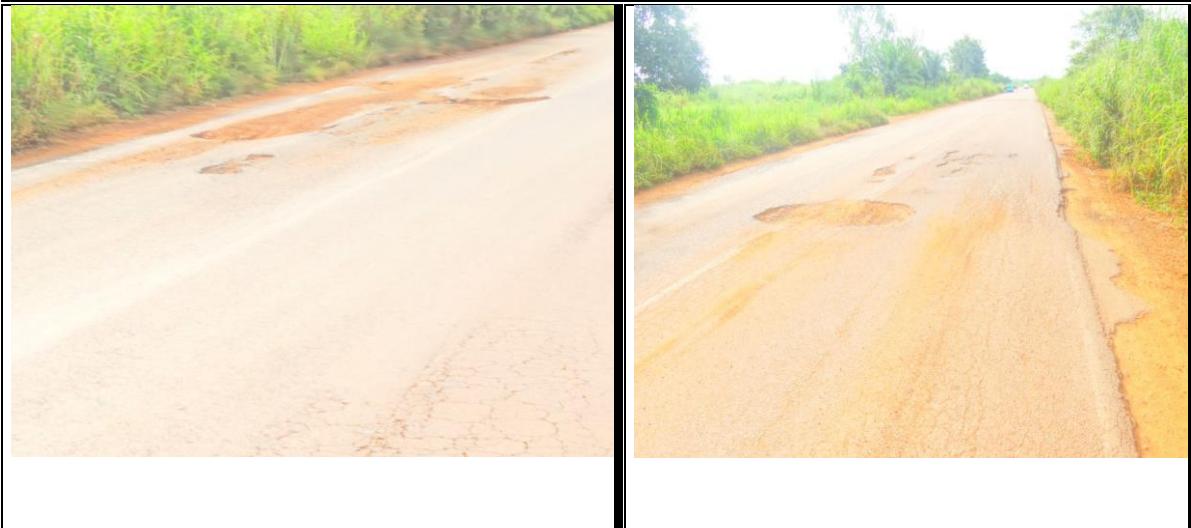
Figure 42 : Photos des nids de poule
